住宅改修・事例紹介 24

居室内の移動を安全に

①手すりの取り付け＆手すりの移設

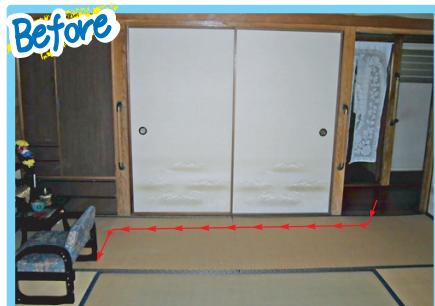
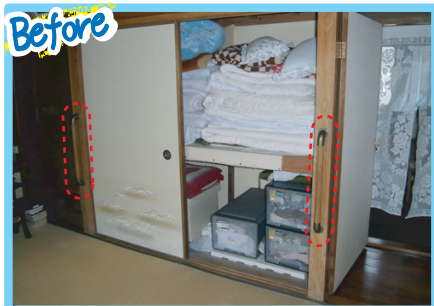
動線 →

押入れの左右に縦手すりが2本取り付けられていましたが、押入れの前は手すりが途切れていました。そこで、既存の手すりに加えて横手すりを追加で取り付けました。横手すりの高さを押入れ中段にあわせることで、布団や収納物の出し入れもできます。

縦手すりの1本は、和室の出入りの支えとしても使用できる位置に移設しました。

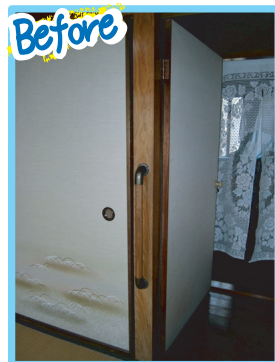
POINT

「出隅ブラケット」を使用することで、両側から握ることができます！

廊下の曲がり角などにも使用できます。
