住宅改修・事例紹介 42

安全に外出できるようにしたい

スロープの制作と段差解消機（レンタル）設置

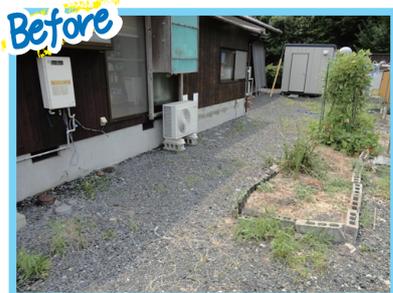
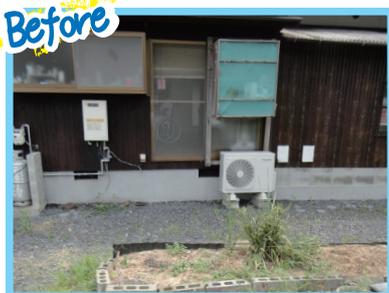
Before & After

勝手口は、上がりかまちやドアの敷居、ポーチに段差があり、スロープの設置が困難でした。そこで、ダイニングの掃き出し窓から車いすで直接駐車場に出る方法を検討。駐車場には砂利が敷かれており、通路部分との段差もありましたが、コンクリート仕上げのスロープを制作し、駐車場まで車いすの動線を確認しました。掃き出し窓からの出入りには、段差解消機を設置しました。

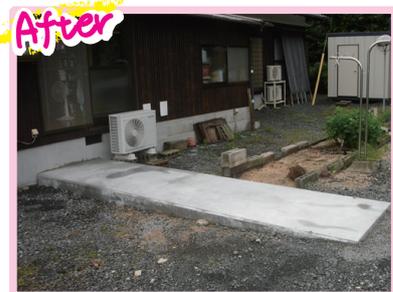
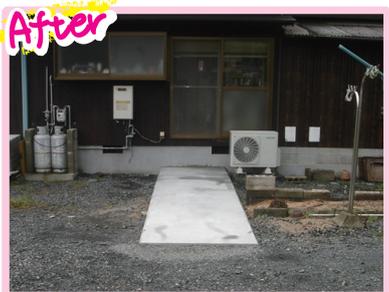
段差解消機の活用で車いすに乗ったまま屋外へ

段差を車いすに乗ったまま昇り降りできる車いす用段差解消リフトです。

リフト下降時

リフト上昇時

搭載荷重 200kg で、電動車いすの使用にも耐えられる構造です!!
