住宅改修・事例紹介 43

安心してお風呂に入りたい

手すり取り付け

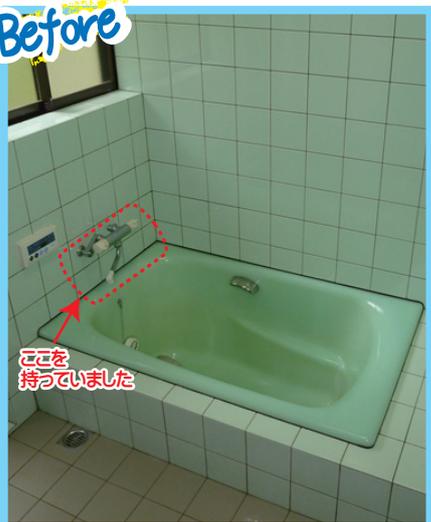
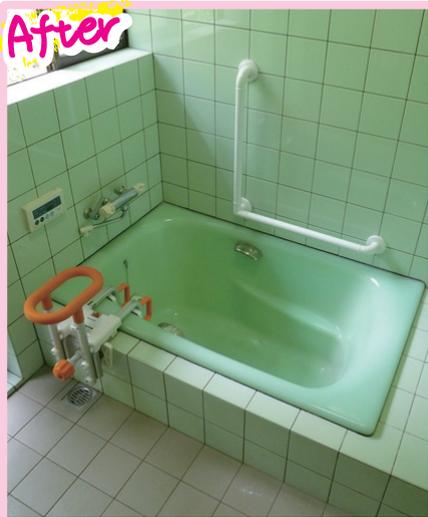
夫と息子との3人暮らしです。浴室が広く、入口から浴槽まで距離があります。その上、浴室には手すりなどもなく、浴槽への出入り時には、いつも蛇口につかまっていた。手を滑らせて転倒しそうなので「安全に浴槽をまわけるようにしてほしい」とご相談いただきました。

浴槽内の移動と、立ち座りの支えに使用するため、側面にL型手すりを取り付けました。浴槽へ出入りする際の手すりは、介護用品の「浴槽手すり」を設置しました。出入りと、浴槽内での動作のいずれも安全に行えるようになりました。
