住宅改修・事例紹介 5

浴室扉の開閉を安全に

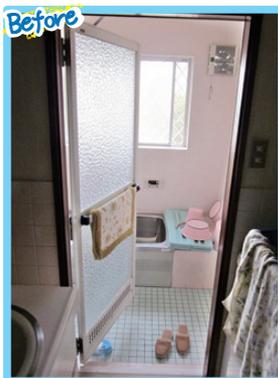
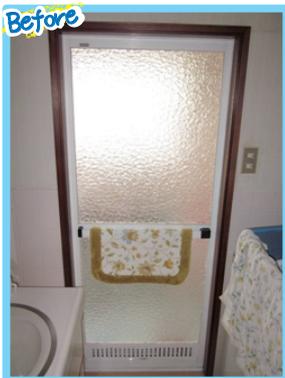
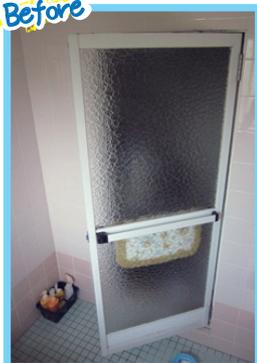
Before

大きな扉が、浴室側に開くようになっていたので、開閉時には洗い場のスペースを広く取られていました。奥様が介助するのも大変でした。

既存の浴室扉は、浴室側に開く「開き戸」でした。開閉時には、一歩下がったり、出入り口の段差を昇降したりという動きが必要でバランスを崩していました。折れ戸に交換後はその動きも不要となり安全に開閉できるようになりました。

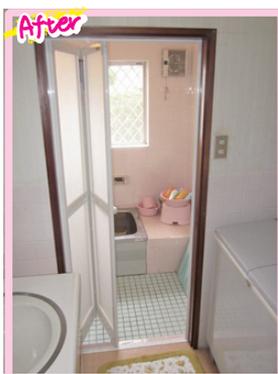
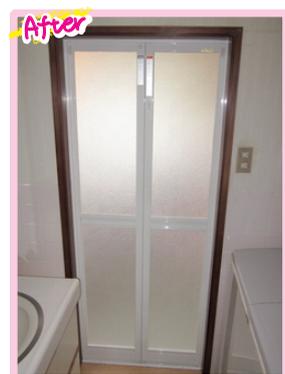
After

折れ戸に交換したことにより、開閉時にスペースを必要としません。洗い場にシャワーチェアの設置が可能になり、介助者の移動も容易になりました。

折れ戸は、開閉時に立ち位置の移動が最小限ですむので、バランスを崩しにくくなり安全です。
