住宅改修・事例紹介 7

安全に入浴できるようにしたい

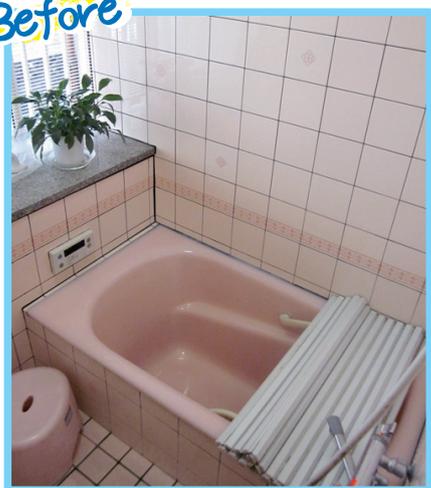
Before

手すりが無い状態で、浴槽への出入りをされていました。立位で、浴槽をまたいでいたので、ふらついて転倒しそうになっていました。出入りや立ち座りが楽になるように、浴槽出入り用に横手すり、浴槽内の立ち座り用にL字型手すりを取り付けました。

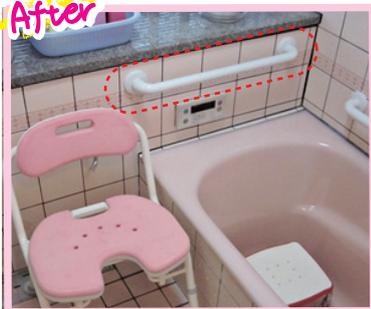
After

Y様は、シャワーチェアに座ったまま身体を回転させ座位で浴槽をまたいで入浴するので、横手すりを取り付けました。

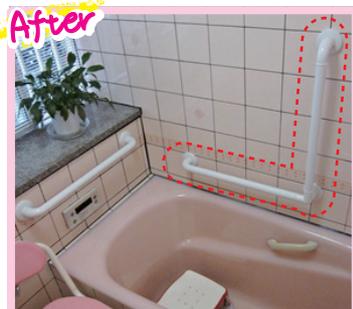
After

L字型手すりがあると、浴槽内の立ち座りが楽になります。また横手すりは、入浴姿勢を安定させる役目もあります。
