住宅改修・事例紹介 70

浴槽への出入りを安全に

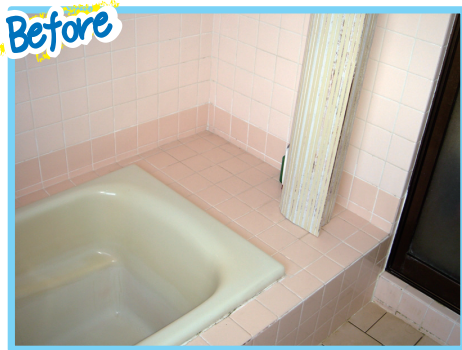
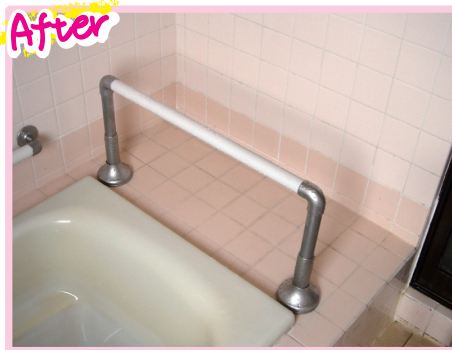
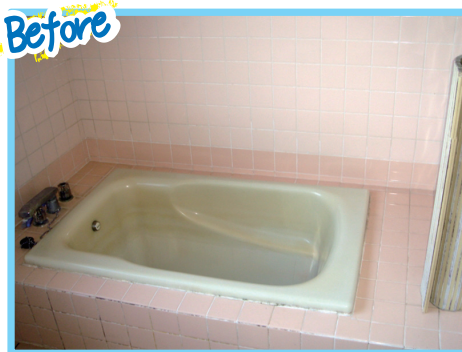
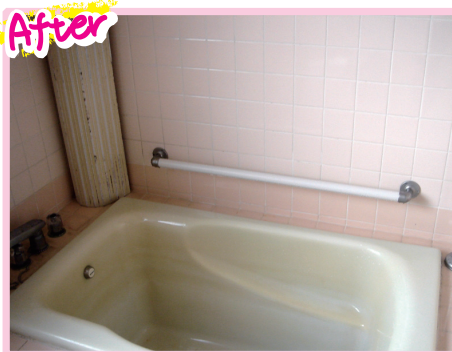
手すり取り付け

浴槽の外側にタイル1枚分のスペースがあり、フチの幅が広く、足を出し入れしにくい状況でした。そこで、浴槽の横（タイルの台）に、出入りしやすい姿勢で握ることができる高さの手すりを取り付けました。また、浴槽内での立ち座りの支えとしての横手すりも設置しました。

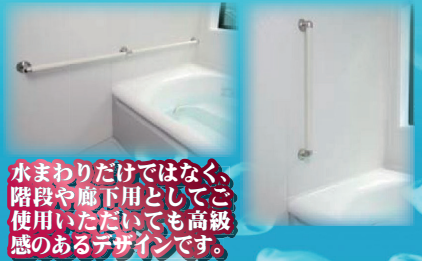
φ32 アルミ樹脂巻手すり棒【浴室/屋内用】

●長さ：2m
●材質：オレフィン系エラストマ、アルミ
●色：ホワイト
価格 6,400円（税別）
※手すり以外の部品代は別途

水まわりだけではなく、階段や廊下用としてご利用いただいても高級感のあるデザインです。
