住宅改修・事例紹介 9

安全に外出できるようにしたい

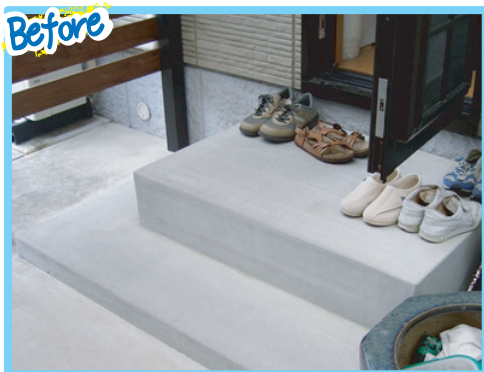
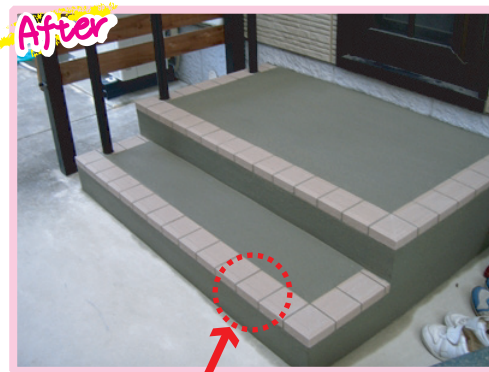
Before & After

勝手口から外出することが多いF様。しかし、勝手口には手すりがないため、ドアの開閉がしにくく困っていました。さらに、外の階段も踏み外しそうになり、いつも不安を抱えていました。そこで、『安全に外出できるようにしてほしい』とご相談いただきました。

勝手口の扉は開き戸のため、開閉時には1歩下がる動作が必要でした。ところが外側の階段は幅が狭く、段を踏み外してしまう危険があったので、階段の幅を拡げて十分なスペースを確保しました。

段の端を認識しやすいように、タイルを貼って強調しました。

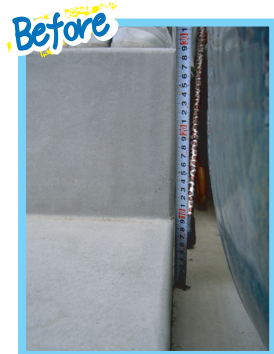
段の高さが不揃いで、昇降時にバランスを崩す恐れがあったので、均等な高さの階段に作り直しました。

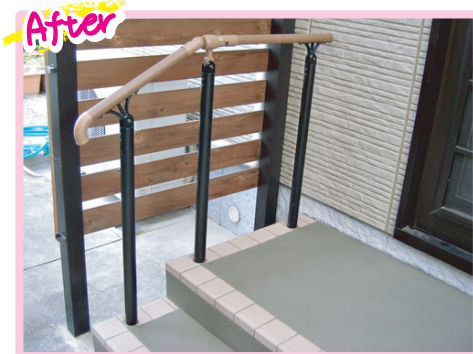
手すりを取り付けることで、段の昇降やドアの開閉を、安定した姿勢で行えるようになりました。
