住宅改修・事例紹介 79

はんどで施工した事例をご紹介します。
ぜひ、参考資料としてお役立て下さい。

建具の開閉を安全に行いたい

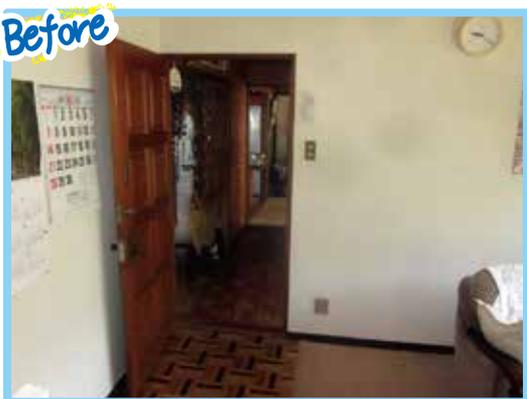
Before

居室出入り口の開き戸を開け閉めする際に、バランスを崩しそうになっていました。そこで、ドアを引き戸に変更しました。一歩下がらなくても開閉できるので、安全に扉の開閉ができるようになりました。

①建具の交換（開き戸から引き戸へ）

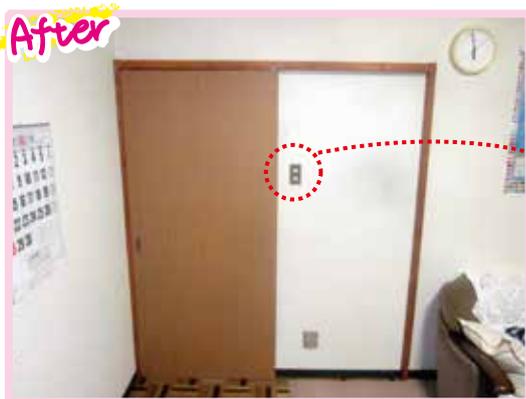
After

★照明のスイッチが引き戸によって隠れる場合、通常はスイッチの移設工事を行います。（別途工事費が必要です）

H様は照明の操作を常にリモコンのみで行われるため、照明スイッチの移設をせず、現状通りにしています。

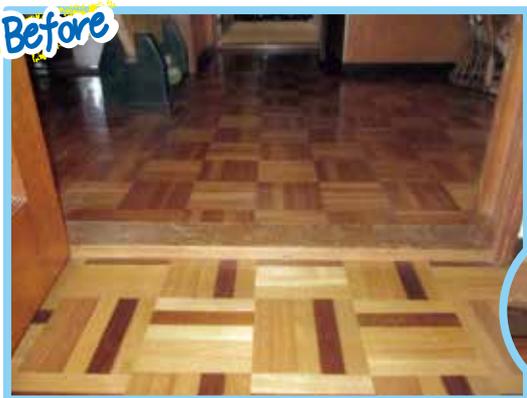
Before

3 cmの敷居を撤去し、より安全に移動できるようになりました。

②段差の解消（敷居撤去）

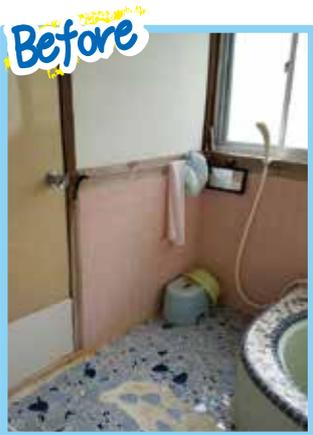
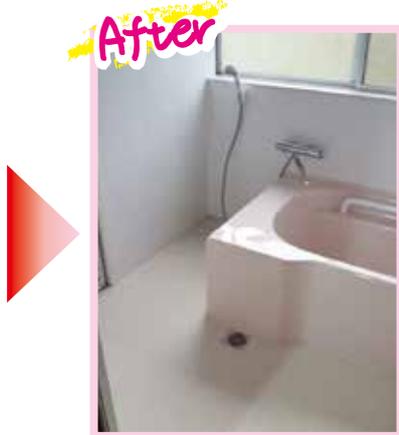
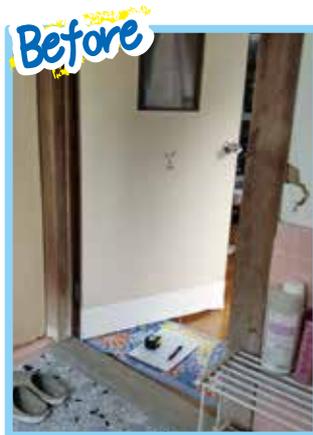
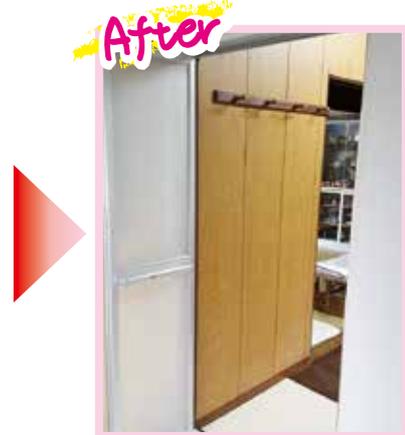
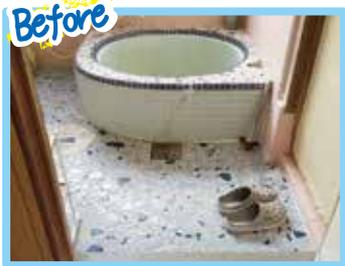
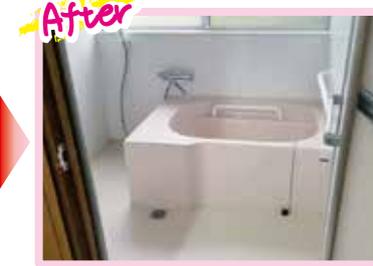
浴室改修工事

浴槽の深さが 75 cm あり、またぎ動作に負担を感じておられます。最近、ひどくなってきた腰と膝の痛みにより、ますます入浴が困難になってきました。足元のタイルも滑りやすく、転倒の危険がありました。そこで、「**ストレスを感じることなく、安全に入浴できるようにしてほしい**」とご相談いただきました。

当初、ユニットバスへの改修を希望されていた Y 様。しかし、浴室内には出入り口を含めて 3 か所にドアがあり、その 3 か所全てのドアをそのまま残したいという希望がありました。ユニットバスで、その希望を叶えるには、多くの費用が必要となります。Y 様と相談した結果、浴槽交換、浴室用シートによる床の貼り替え、バスパネルによる壁の貼り替え工事を行いました。

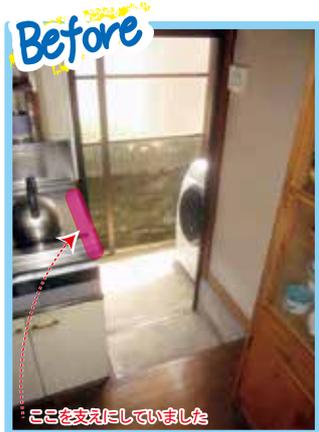
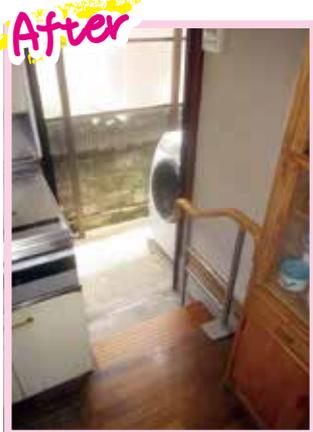
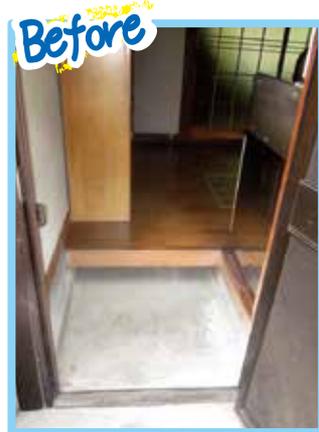
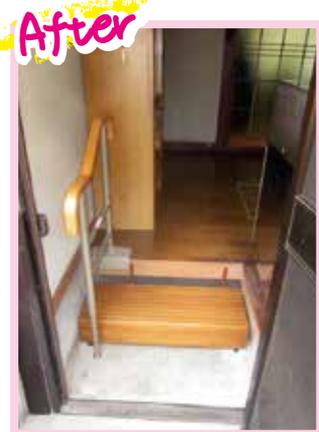
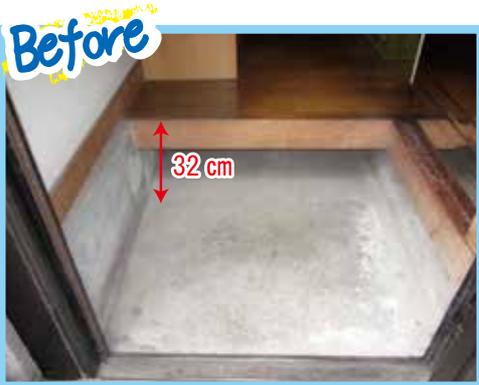
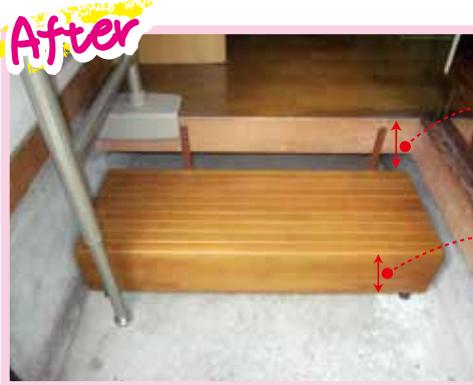
手すり取り付け+段差解消（木製踏み台設置）

これまでは流し台に掴まって段差の上り下りをしていましたが、骨折した左手では下りる時に体を支えるのは困難です。上りかまちの段差も32cmあり、腰への負担も大きい状況でした。そこで、オーダーの木製踏み台と、上りかまち用手すりを設置しました。オーダーなので、〇様宅の勝手口にピッタリ合ったサイズの踏み台です。

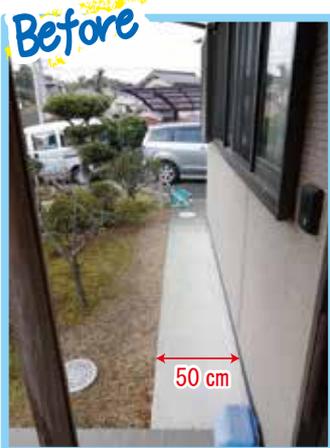
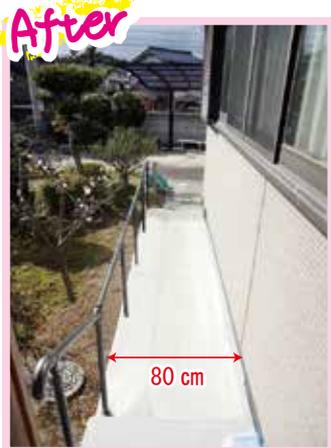
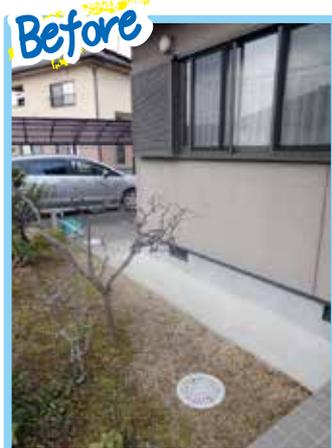
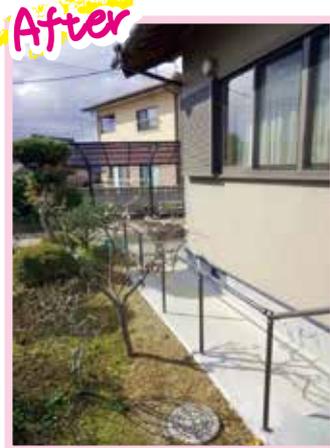
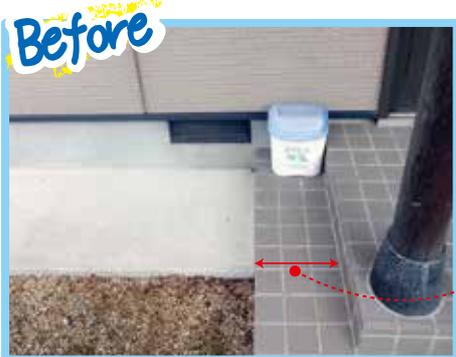
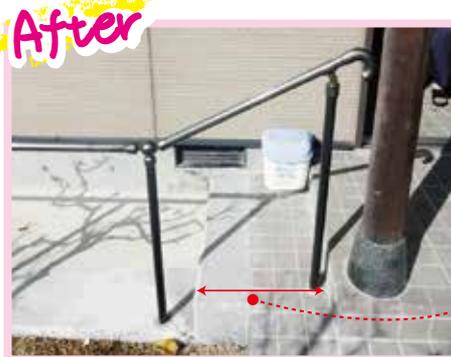
手すり取り付け+広い通路の確保

犬走りの上を通路として利用しているK様。しかし、幅が50cmしかなく足を踏み外さないように下を向いて慎重に歩いていました。また、玄関ポーチから犬走り側にある階段は奥行きが30cmと狭く、何度も足を踏み外していました。そこで、通路幅を確保し、手すりを取り付けました。階段の奥行きも広くとり、安全に移動できるようにしました。

段の奥行きを20cm広げ、50cmにしたことで、踏み外しの心配がなくなりました。

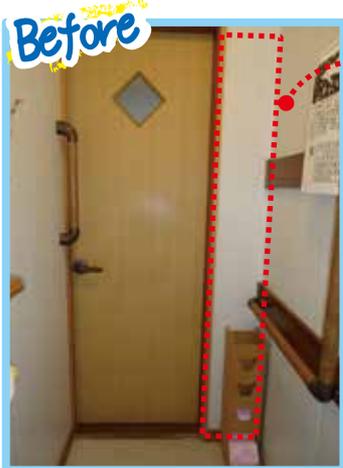
施工前は袖壁があり、開口部は58 cmでした

① トイレ出入り口の拡大（建具新規製作含）

開口部を拡大し、建具を新規作成しました。

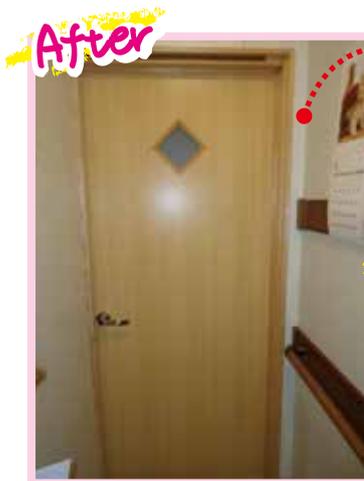
袖壁を撤去したことで開口部が広くなりました。建具は施工前と同じデザインで、新たに製作しました。

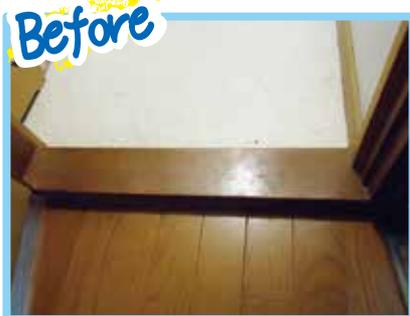
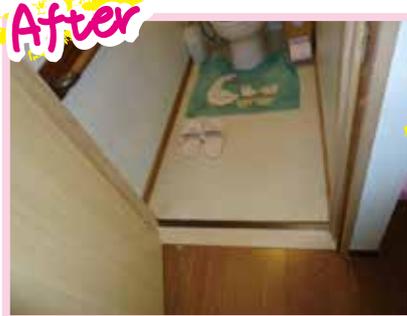
② 段差の解消（敷居撤去）

4 cmの敷居を撤去し、より安全に移動できるようになりました。

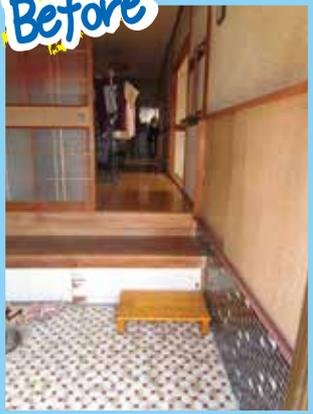
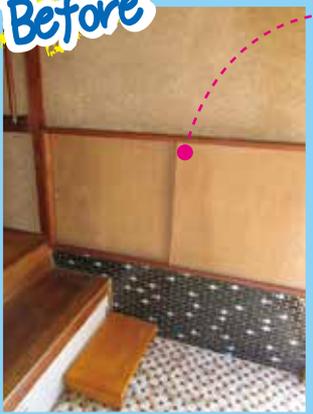
Before

●昇降時に下駄箱建具や、壁を支えにしていました。

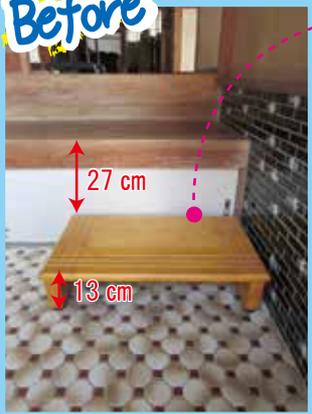
Before

●既存の式台は、高さが合っておらず昇降しにくい状態。固定されていないため、危険でした。

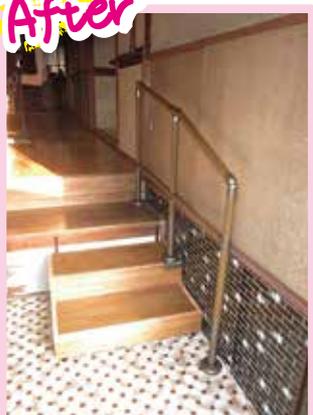
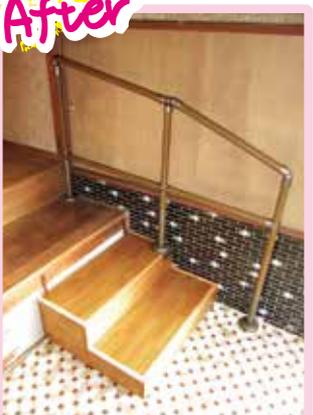
After

床に柱を立てて手すりを設置しました。

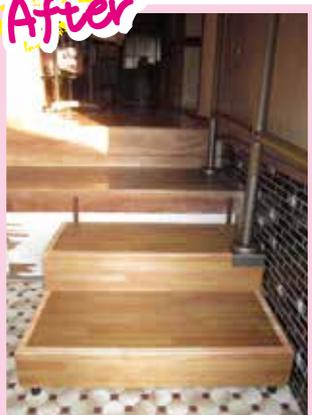
After

オーダーの階段を製作しました。段差も均一で、安全に昇降できます。

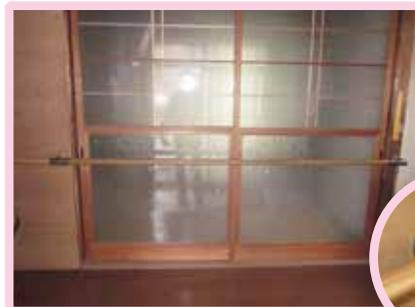
建具の前でも手すりの連続性を保ち、建具を開けて出入りする場合には、手すりを取り外して通行できるように施工しました。最長2mまでは強度に問題なく設置可能な手すりです。

① 手すりを設置した状態

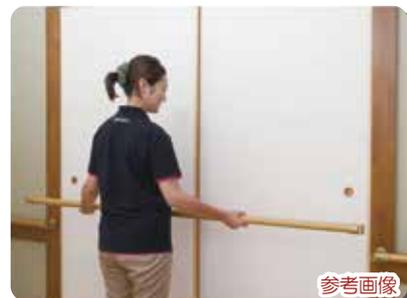
参考画像

① 着脱可能で、出入りが自在！押入れやふすまの前にも同じ方法で手すりを取り付けることができます。

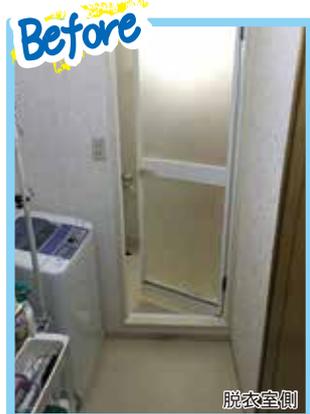
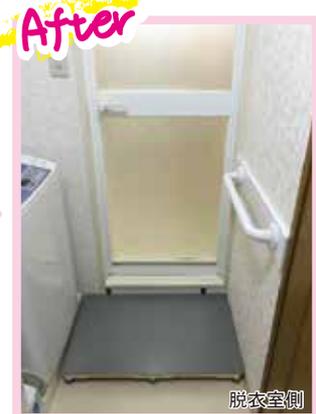
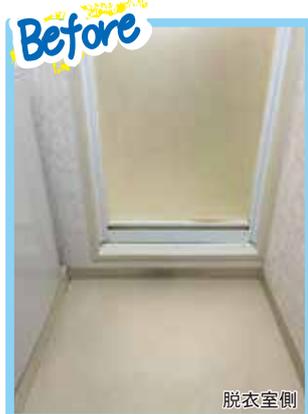
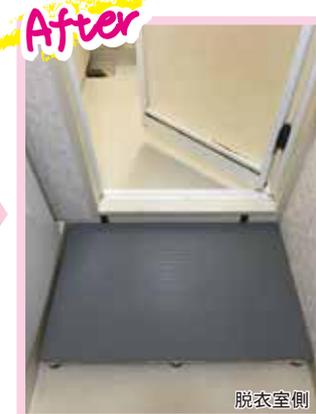
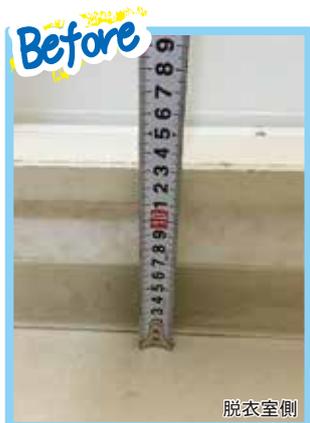
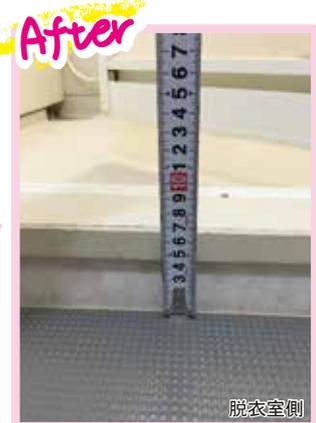
①手すり取り付け + ②段差解消（式台設置）

浴室出入口（脱衣室側）に13cmの段差がありました。周囲には手すりもなく、洗濯機に手をかけ何とか出入りをしていました。そこで、壁に手すりの取り付けと式台の設置を行い、安心・安全に浴室への移動ができるようにしました。

↑ 式台設置前：13 cm

↑ 式台設置後：6.5 cm
