住宅改修・事例紹介 85

建具の前にも手すりがほしい

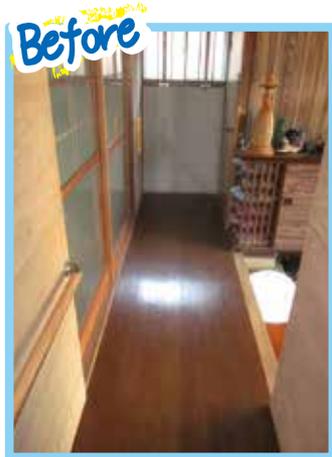
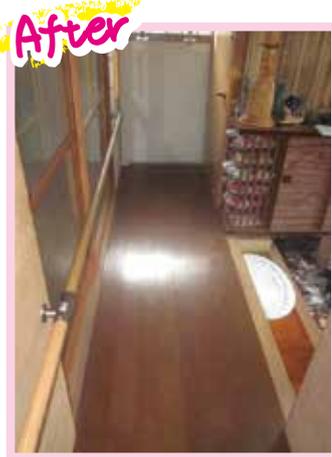
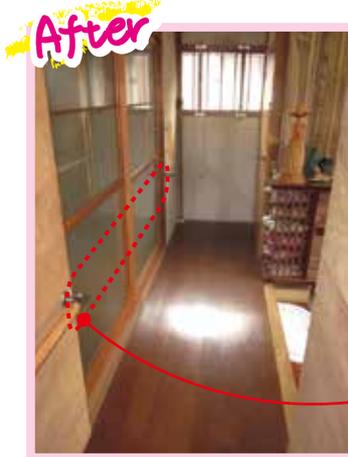
手すり取り付け

廊下の突き当たり右側にトイレがあります。廊下の途中にはガラス障子があり、向かい側は玄関と、手すりを取り付けられる部分は限られていました。そこで、取り外し可能な手すりを設置しました。移動時の安全を確保し、なおかつ出入口としても使えます。

着脱式の手すりを取り外した状態です。

建具の前でも手すりの連続性を保ち、建具を開けて出入りする場合には、手すりを取り外して通行できるように施工しました。最長2mまでは強度に問題なく設置可能な手すりです。

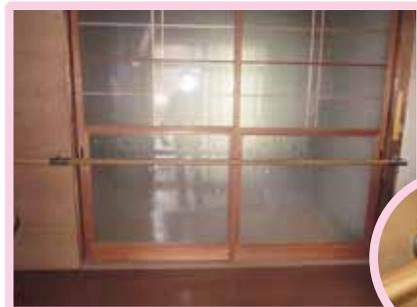
① 手すりを設置した状態

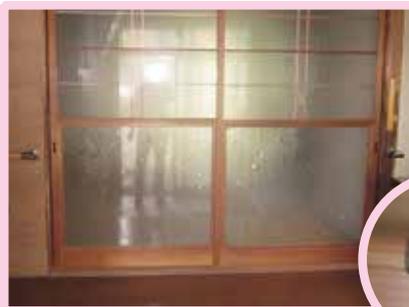
① 手すりを外した状態

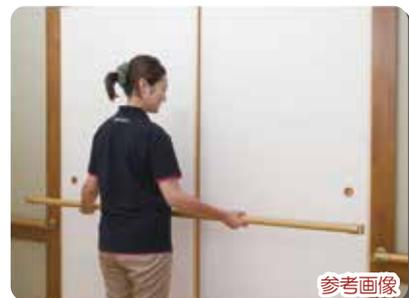
参考画像

① 着脱可能で、出入りが自在！押入れやふすまの前にも同じ方法で手すりを取り付けることができます。
