住宅改修・事例紹介 86

安全に浴室の出入りを行いたい

①手すり取り付け + ②段差解消（式台設置）

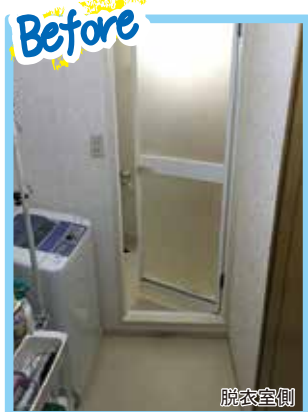
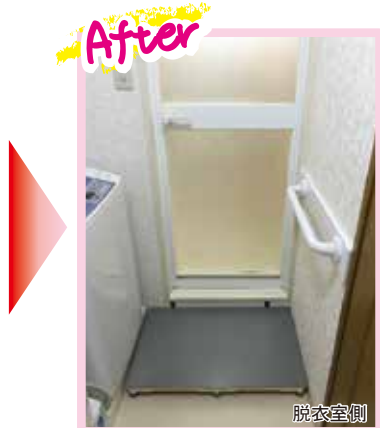
浴室出入口（脱衣室側）に13cmの段差がありました。周囲には手すりもなく、洗濯機に手をかけ何とか出入りをしていました。そこで、壁に手すりの取り付けと式台の設置を行い、安心・安全に浴室への移動ができるようにしました。

↑ 式台設置前：13 cm

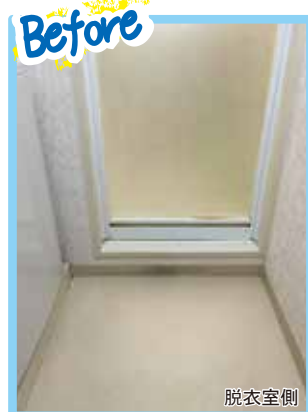
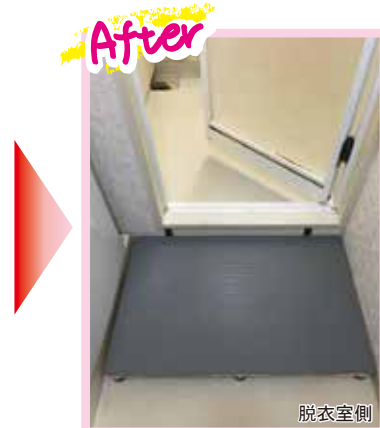
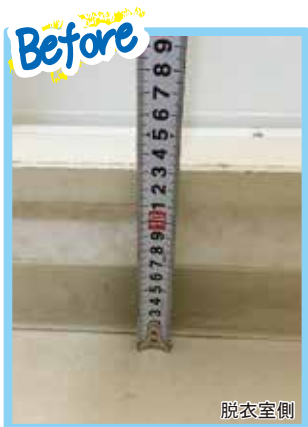
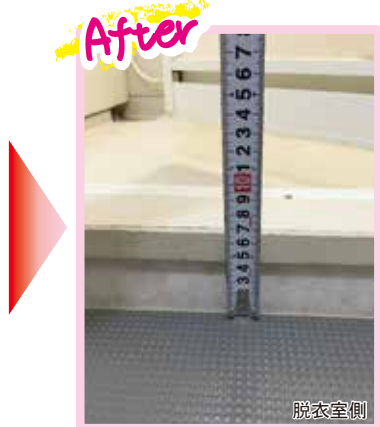
↑ 式台設置後：6.5 cm
