# 住宅改修・事例紹介 10

## 車いすでの外出を可能に

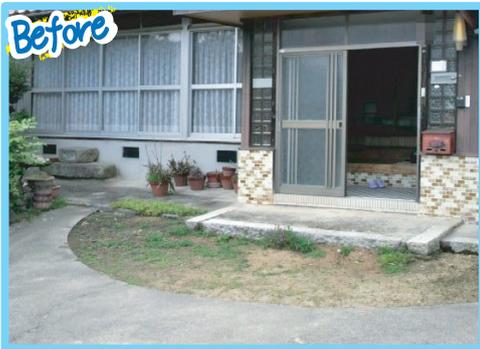
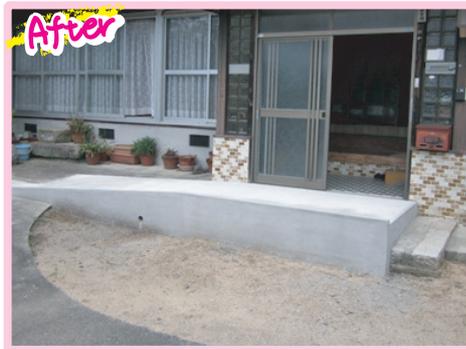
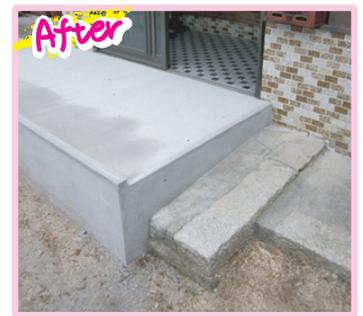
玄関ポーチの段差が障害となり、車いすでの外出が困難な状況でした。玄関で屋外用の車いすに乗った後、奥様の介助で楽に外出できるよう、モルタルでスロープを製作しました。

スロープの反対側は、既存の段を残して階段とし、どちらからでも出入りできるようにしました。

ポーチの奥行きは 120cm で、傾斜もついていましたため、車いすの操作が大変でした。スロープ製作に伴って、奥行きを 150cm にしたことで車いすの方向転換も余裕を持って行えるようになりました。

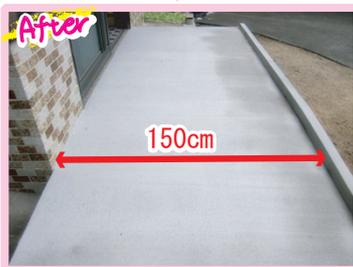
転落防止のため、スロープのふちは少し高めました。奥様も安心して車いす操作ができます。

スロープを降りた先は石や土による凹凸がありました。このままでは、車いすでの走行が難しいので、スロープの先も安全に走行できるよう石や植木を撤去し、モルタルで整地しました。
