住宅改修・事例紹介 13

屋内移動を安全に行いたい

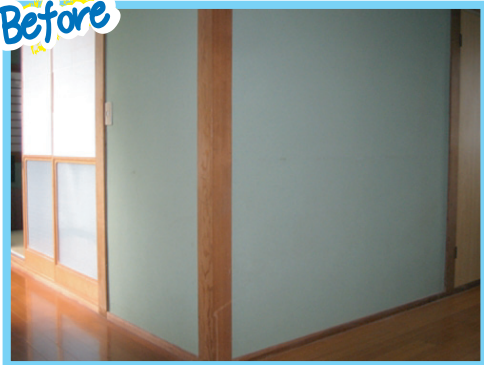
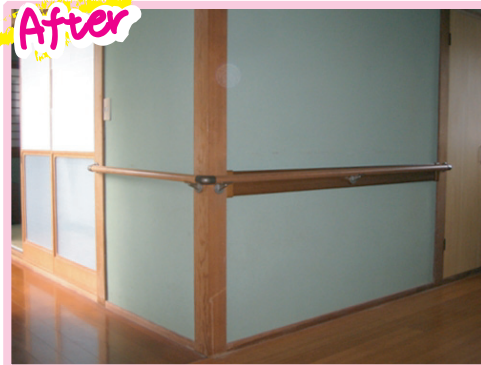
①手すりの取り付け

【工事内容】
廊下に木製手すり取り付け

コーナーを曲がる時が特に不安でしたが、土壁に手すりが取り付けられるかどうか心配しておられました。
土壁には「化粧下地」という補強板を使い、その板に手すりを取り付けました。コーナー部分は「自在金具」という金具を使用して手すりを連続させました。

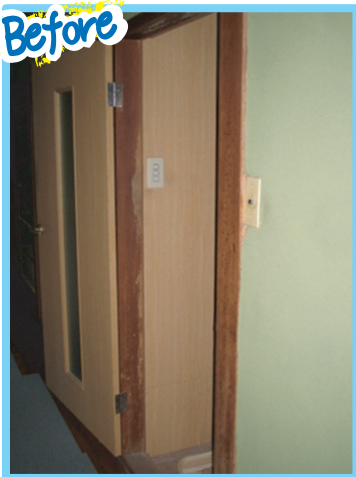
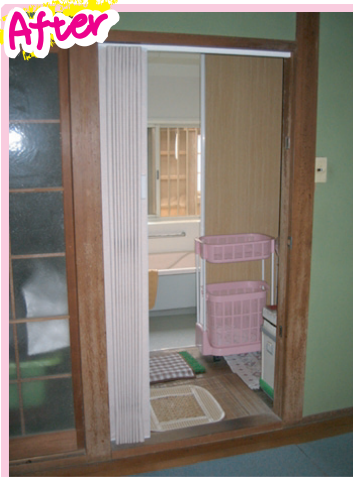
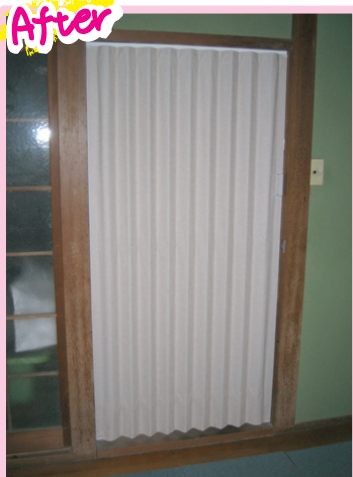
②扉の取り替え

【工事内容】
開き戸をアコーディオンカーテンに取り替え

洗面所のドアは大きく、廊下側に開くため開閉動作の際にバランスを崩して転倒する危険がありました。そこで、ドアをアコーディオンカーテンに取り替えました。
