住宅改修・事例紹介 16

安全に入浴したい

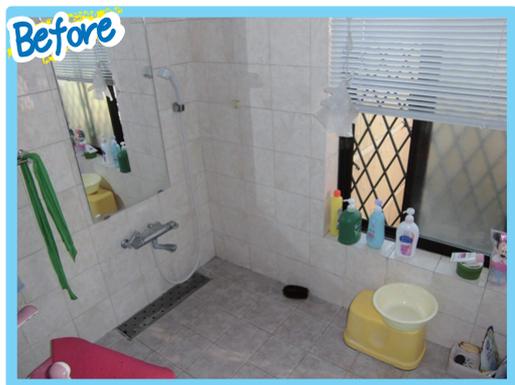
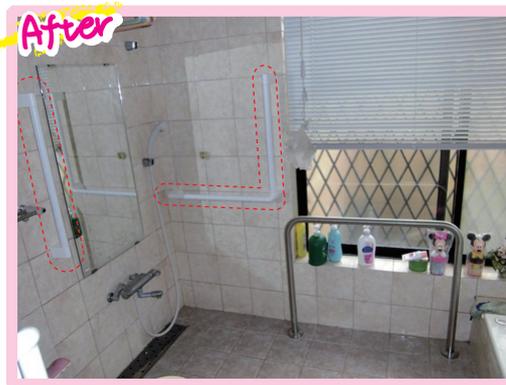
①手すりの取り付け（樹脂）

奥様に、洗身・洗髪の介助をしてもらいながら入浴していらっしゃいます。浴室洗い場のスペースが広いので、洗身・洗髪後に浴槽まで移動する際、転倒の危険性がありました。そこで『**転倒の不安を感じず、安心して入浴できるようにしてほしい。**』とご相談いただきました。

【工事内容】
縦手すりと
L字型手すりの取り付け

シャワーチェアからの立ち座り時や、立ち上がった後に方向転換する際の支えとして、縦手すりとL字型手すりを取り付けました。

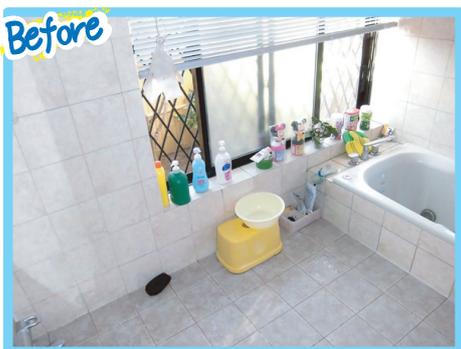
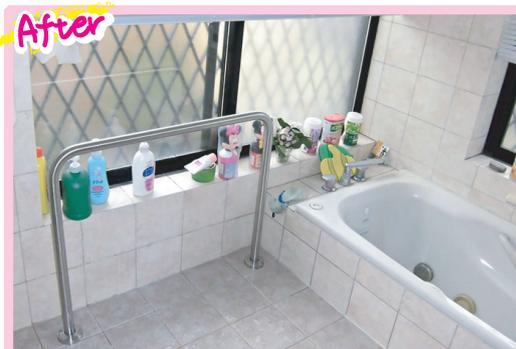
②手すりの取り付け（ステンレス）

浴室が広く、シャワーと浴槽の位置が離れていました。

【工事内容】
ステンレス製手すりの取り付け

移動時につかまるものがなく危険だったため、ステンレス製の手すりを取り付け、安全に移動できるようにしました。

大きな出窓があったため、壁に手すりを取り付けることができませんでした。そのため、オリジナルのステンレス製手すりを、床から立ち上げる形で取り付けました。
