# 住宅改修・事例紹介 19

## 安全に入浴したい

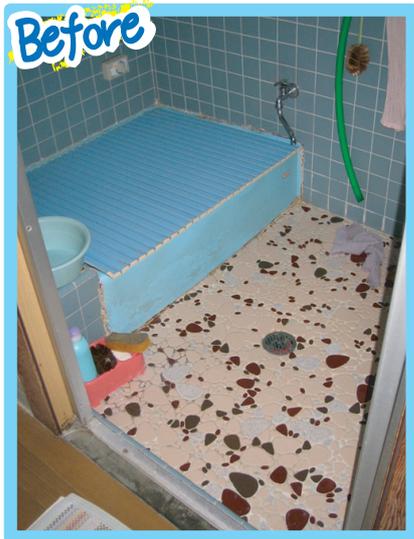
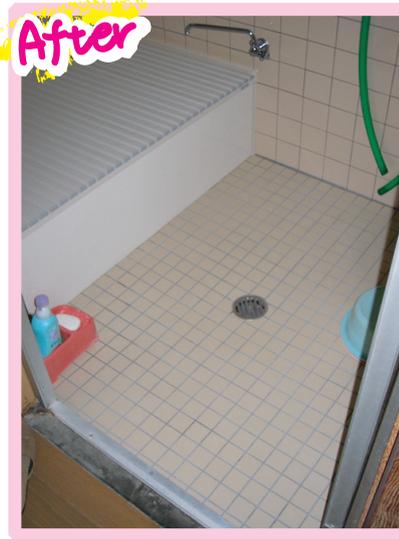
### ①浴槽の取り替え

浴槽の深さが 60 cmで、出入りするのが大変そうでした。そこで、深さ 50 cmの浴槽に取り替えることで出入りの動作が安定しました。

【工事内容】  
浴槽の取り替え

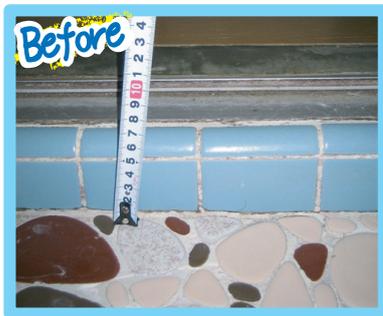
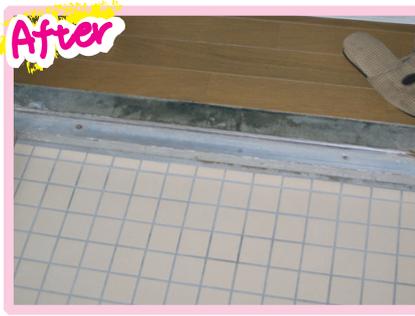
### ②段差解消と床材の変更

洗面脱衣室と浴室の間に 10cm ほどの段差がありました。そこで、洗い場の床を嵩上げして脱衣室との段差を解消。タイルも滑りにくいものに貼り替えました。

【工事内容】  
床の嵩上げ、タイル貼り替え
