住宅改修・事例紹介 31

安全にゆっくり入浴したい

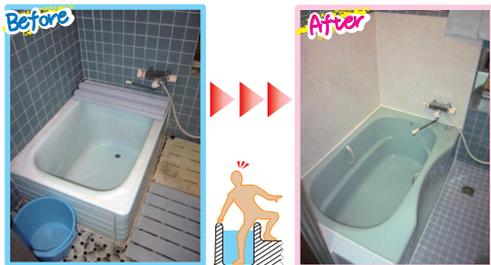
浴槽が深く、またぐのが大変…

浴槽の取り替え

詳細は事例No.4 参照

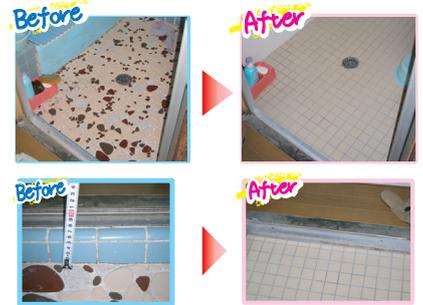
タイルが滑りやすく怖い…

浴室出入り口の段差でつまずきそう…

タイルの貼り替え&床の嵩上げ

詳細は事例No.19 参照

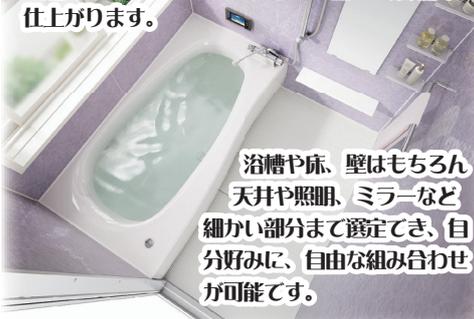
ユニットバスの設置

ユニットバスなら、お困りポイントをまとめて解決することができます。さらに、工事期間もわずか数日! 洗い場をマルチで嵩上げて、タイルを貼って…とリフォームするのに比べて短期間で仕上がります。

浴槽や床、壁はもちろん天井や照明、ミラーなど細かい部分まで選定でき、自分好みに、自由な組み合わせが可能です。

ユニットバスとは、周りの壁・天井・床が一体になっているお風呂です。

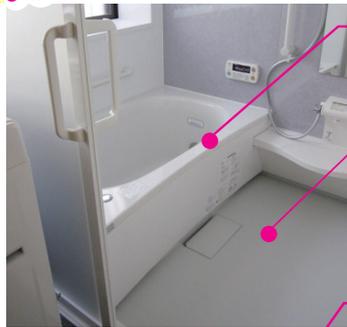
After

浅くて広い浴槽で、出入りがしやすくなりました。ゆったり足をのばして入れます。

微細な凹凸により、足をしっかり捉えて滑りにくくなりました。

ほぼフラットな出入り口になりました。低段差でも脱衣室に水が流れにくい構造なので安心です。
