住宅改修・事例紹介 4

浴槽への出入りを安全に行いたい

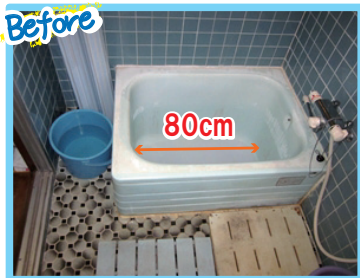
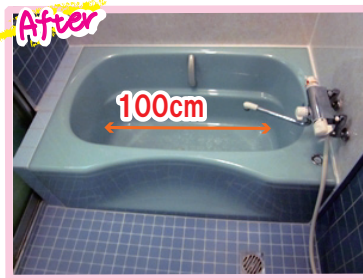
既存の浴槽を撤去し、浅くて広い浴槽に取り替えました。以前の浴槽底面の長さは80cmしかなく、膝を曲げて入浴していましたが、新しい浴槽は100cmあるので足をのばして入れます。

浴槽が大きくなると浴槽内での、姿勢が不安定になります。そのため、浴槽内に手すりがあり、底面に滑り止め加工が施してある浴槽を選定しました。

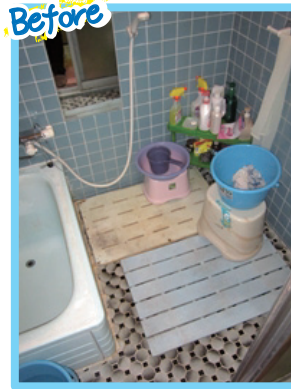
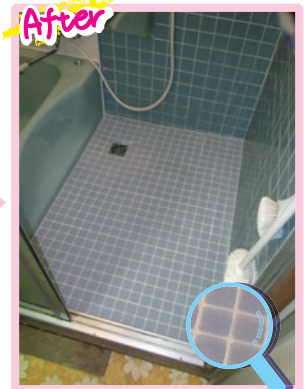
滑りやすいタイルの上に、すのこを敷いて入浴していましたが、浴槽の取り替えと同時に、滑りにくいタイルに貼り替えました。さらに、小さめのタイルにすることで、タイルの継ぎ目の間隔が狭くなり、滑り止め効果が増します！

浴室のタイル貼り替えには、表面がザラザラして滑りにくいものを使用します。小さめのタイル（50mm角）にすると、緩やかな勾配で敷き詰めることができるので安全性が高くなります！

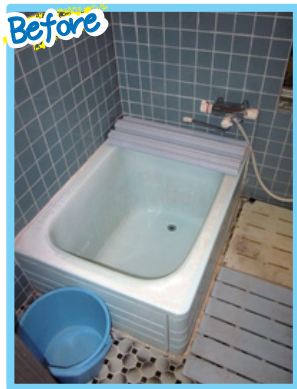
浴槽が深く出入りが困難でした。施工後は、浴槽のフチまでの高さが、洗い場側・浴槽側ともにバランスよく安全になりました。
