# 住宅改修・事例紹介 50

## 一人での入浴を安全に行いたい

浴室の改修（床材変更・段差解消・浴槽の取り替え）

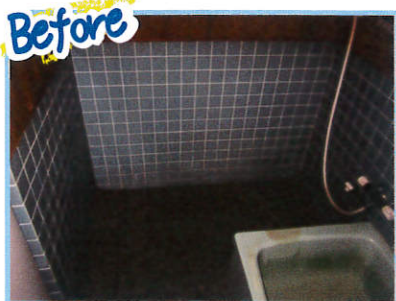
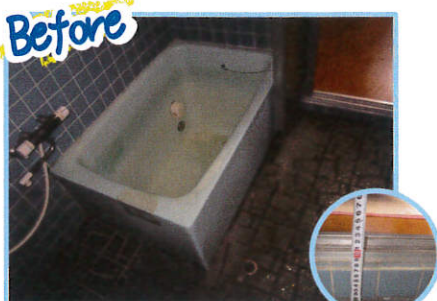
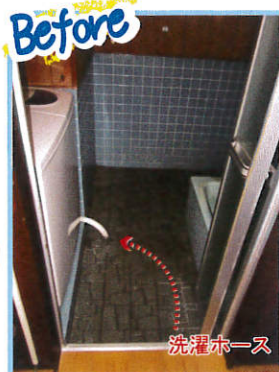
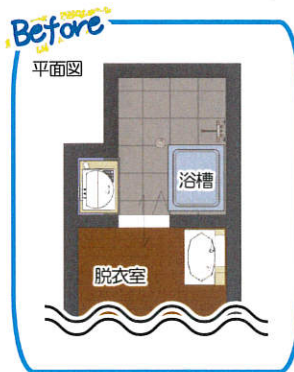
洗い場が奥側にあり、スペースが活用できていませんでした。浴槽も60cmの深さがあり、またぐ動作にも大変でした。タイルも滑りやすく、洗濯機のホースにつまづくこともあり、危険でした。
