# 住宅改修・事例紹介 54

## 屋内階段の昇降を安全に

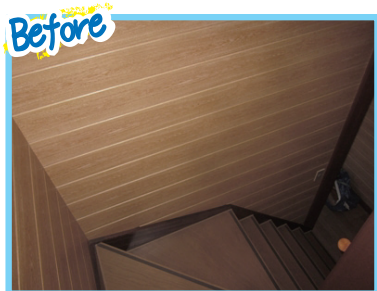
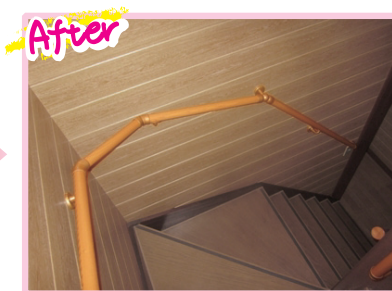
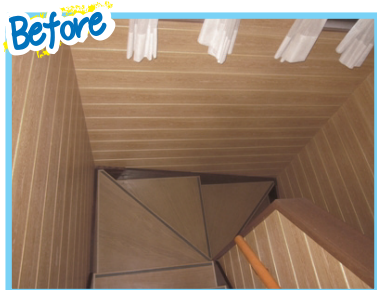
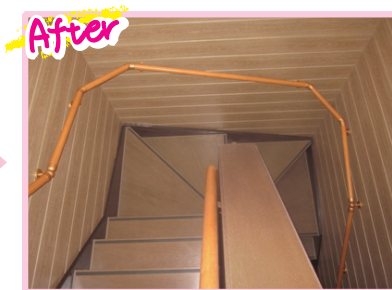
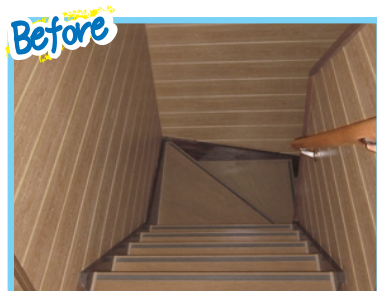
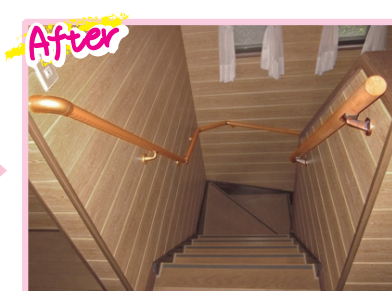
### 手すりの取り付け

内側には既存の手すりがありましたが、両手で身体を支えて昇降できるように、外まわりにも手すりを取り付けました。

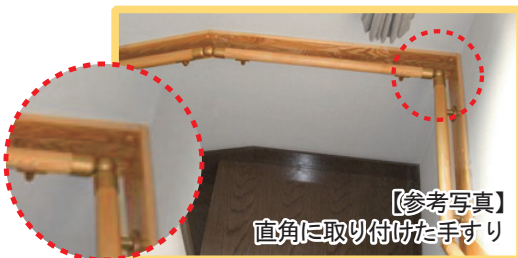
【参考写真】  
直角に取り付けた手すり

① 廻り階段の外側に手すりをつける際、コーナ部分は「入隅金具」を使用して、直角に取り付ける方法が一般的です。

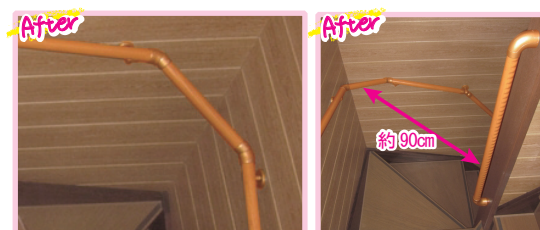
② 今回は金具の組み合わせを工夫して、コーナ部分の手すりを斜めに取り付け。直角に取り付けた場合より、中央の縦手すりとの距離が近くなるため、常に両手で手すりを握って昇降できます。

手すりの強度を保つため、金具の間隔が通常より狭くなります。そのため、壁には十分な強度が必要です。下地が無い壁の場合は必ず補強板を使用し強度を保ちます。
