住宅改修・事例紹介 59

退院に向けて住環境を整えたい②

M様邸改修工事 / その2

浴室の改修

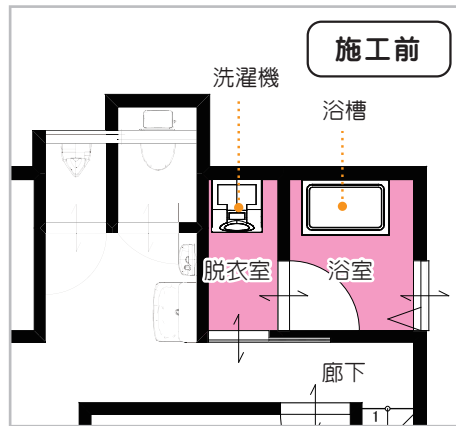
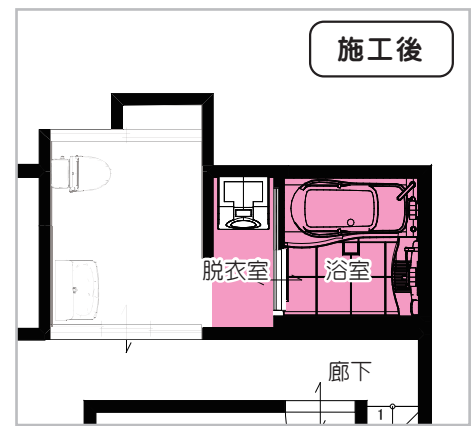
施工前

施工前は、モザイクタイルで滑りやすい床と、脱衣室との間にある段差、浴室や浴槽の狭さが問題で、M様と介助者である家族にとっても負担が大きい状況でした。そこで、脱衣室側に浴室スペースを拡大し、バリアフリータイプのユニットバスを導入しました。

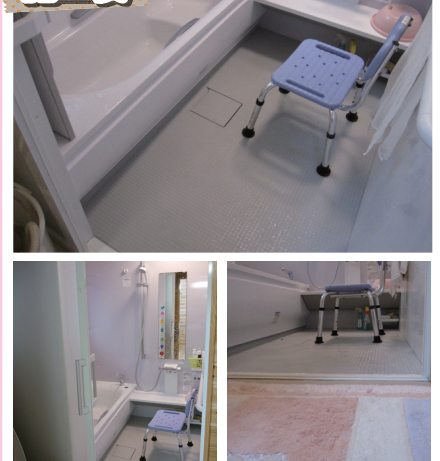
施工後

浴室自体が広がったことで、介助者が一緒に入っても十分なスペースになりました。浅くて広い浴槽は出入りもしやすく、ゆっくり足がのびえます。脱衣室との段差もなくなり、安全で快適な浴室になりました♪
