住宅改修・事例紹介 69

安全に入浴できるようにしたい

浴室洗い場の改修（モルタル嵩上げ+シート仕上げ）

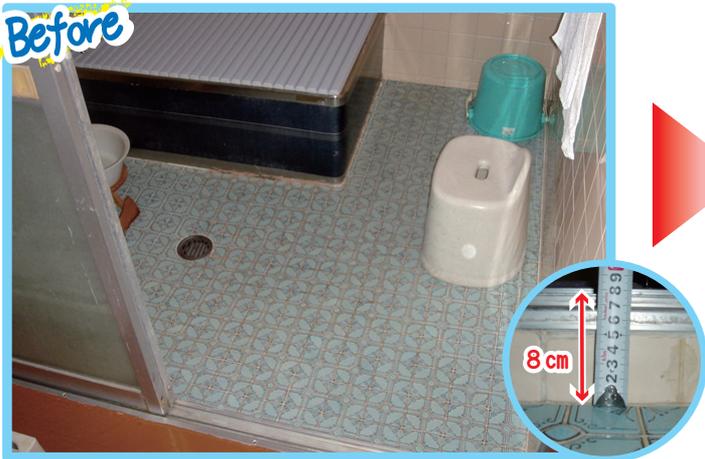
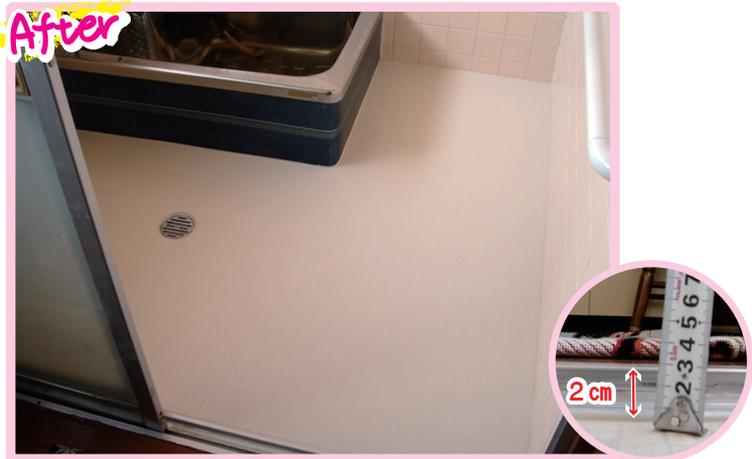
洗い場の床はタイル貼りで、滑りやすい状況でした。脱衣室と浴室の間には8cmの段差もあります。そこで、モルタルで洗い場の嵩上げをして、脱衣室との段差を解消し、浴室用のシートを貼って仕上げました。

▲モルタルで嵩上げをして
表面をフラットにする

▲モルタルの上から
浴室用シートを貼る

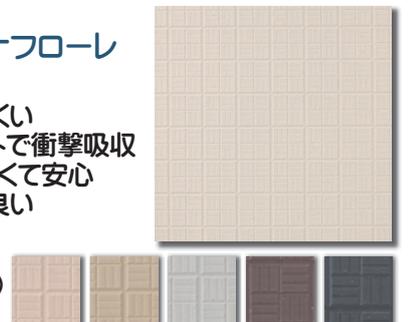
◆東リ 浴室用シート バスナフローレ

- ・素足で触れてもヒヤッとしにくい
- ・クッション性のある発泡シートで衝撃吸収
- ・微細な凹凸により、滑りにくくて安心
- ・特殊加工により、水はけが良い

- ◆品種：発泡複層ビニル床シート
- ◆メーカー希望小売価格（材料のみ）
9,600円/㎡（税抜）
