住宅改修・事例紹介 73

庭への出入りを安全にしたい

段差解消（ウッドデッキと階段の設置）

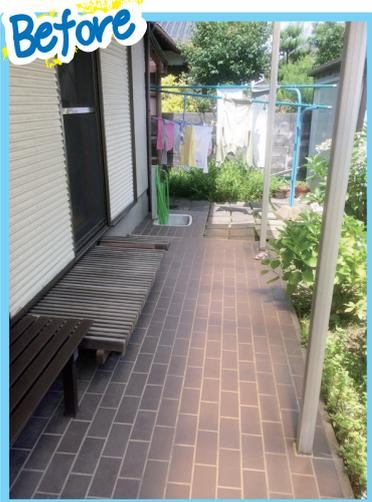
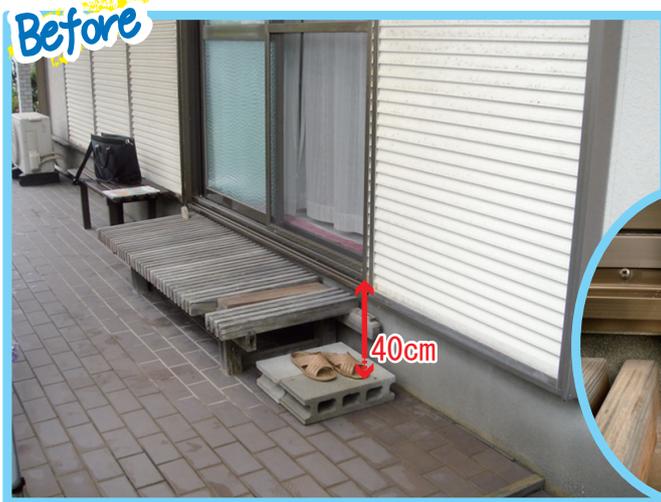
庭に出る動線で最も近い場所には、窓の外に古い濡れ縁がありました。しかし、奥行きが浅く、土間との段差も大きいため、出入りが大変でした。

そこで、濡れ縁を撤去し、手すり付きのウッドデッキを製作。庭へ出る動線にそって階段も設置しました。手すりは転落防止の役目も果たし安全に使用できます。
