住宅改修・事例紹介 90

浴室まで安全に行きたい

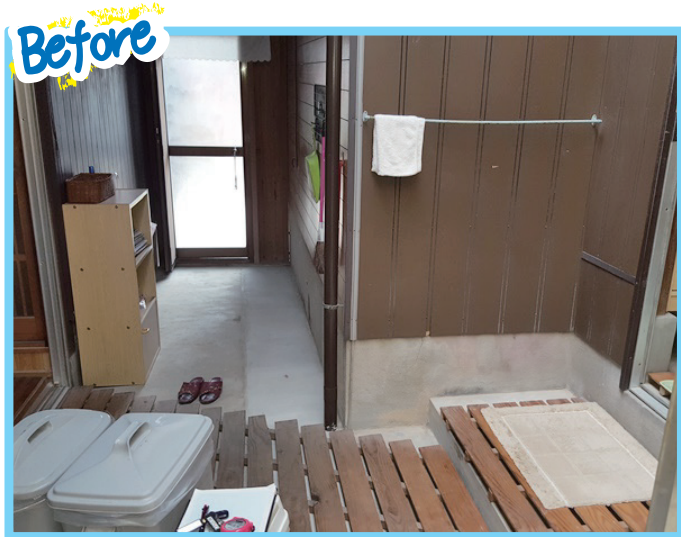
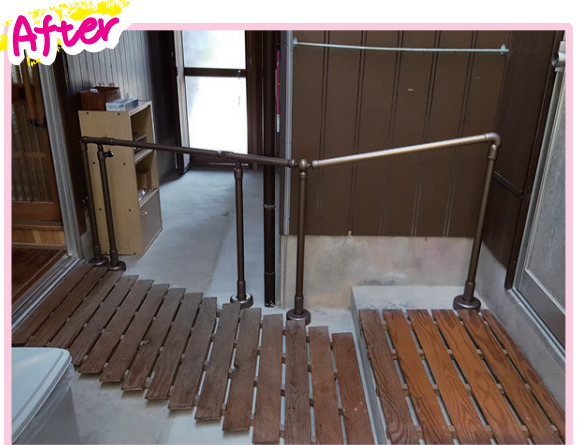
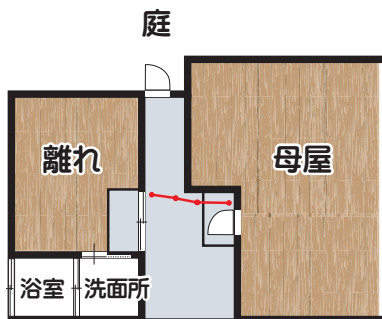
母屋と離れをつなぐ土間通路にはすのこが敷いてあり靴の脱ぎ履きをせず行き来できるようになっていました。しかし段の上がり下りやドアの開閉に不安がありました。そこで手すりの取り付けを行いました。

手すり取り付け

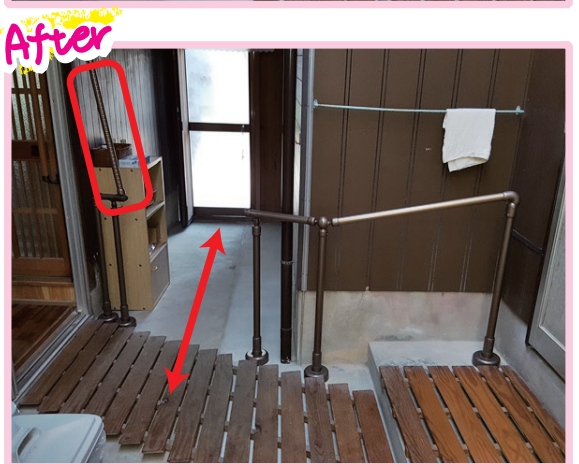
通路を横断するカタチで手すりをつけてしまうと庭に出られなくなってしまうという問題があったので、手すりの一部を跳ね上げ式にして、庭への動線も確保しました。
